→ PREMIÈRE ALERTE

SUR LES KAWASAKI ER-6 N ET F

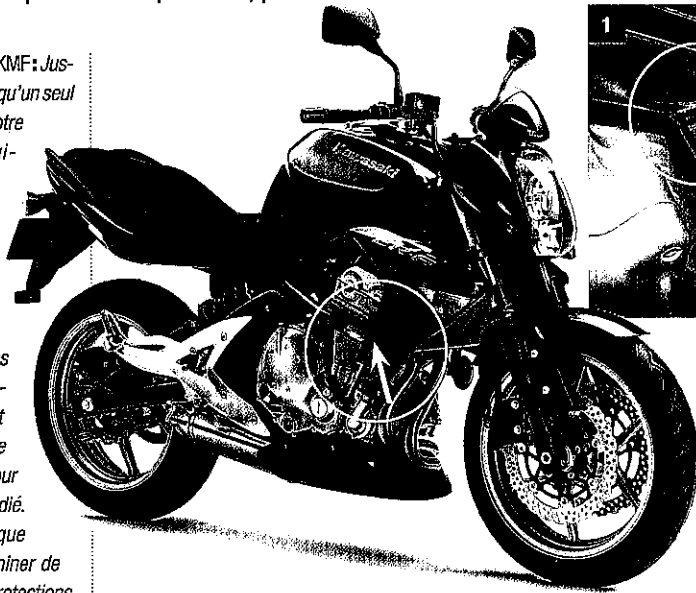
NOTRE AVIS : ces fissures viennent probablement du fait que certains cadres sont construits avec des tolérances un peu larges (parfois jusqu'à 6 mm d'écart entre le moteur et son support avant l'assemblage). Lorsque le tout est serré, le

gousset du support moteur est alors mis sous forte contrainte, avant même que le cadre n'ait à encaisser les charges de la route (cahots, freinages, chargement, vibrations...). Les informations recueillies montrent que le nombre d'ER-6 affectées par cette anomalie reste, pour l'heure, faible (20 environ). Les protections latérales (patins ou « roulettes ») ont pu être mises en cause car la plupart des propriétaires ayant constaté ces fissures en ont effectivement installé. Et il s'avère qu'environ trois machines sur quatre en sont équipées ! Les protections les plus massives pourraient accélérer l'apparition d'une fissure, sur les motos qui y étaient déjà prédisposées. En effet, la masse de la protection, éloignée de son point de fixation, pourrait par effet de balourd amplifier les vibrations à certains régimes et générer une contrainte supplémentaire sur la soudure déjà surchargée. Ces fissures sont aussi apparues sur des modèles non équipés de protections, pourtant minoritaires. Enfin, signalons que les prises en charge sous garanties signalées par nos lecteurs s'effectuent très correctement. Hormis le délai d'attente du cadre neuf, pendant lequel la moto reste inutilisable, l'immobilisation en atelier n'excède pas trois à cinq jours.

1 La vérification du cadre est très facile sur les modèles « N ». En se penchant un peu, quelques coulures de rouille, comme ici, peuvent annoncer un début de fissure. Celle-ci est bien visible sur quelques centimètres de part et d'autre de la jonction du tube du cadre avec le bord gauche du gousset en tôle pliée.
